### SUPPRESSION D'UNE FUITE AU PALIER ARRIERE.

## SUPPRESSION D'UNE FUITE AU PALIER AVANT.

**SUPPRESSION D'UNE FUITE AU PALIER AVANT.**

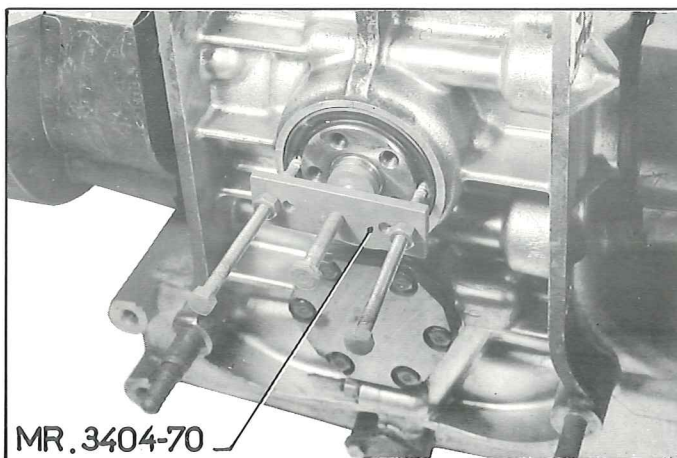
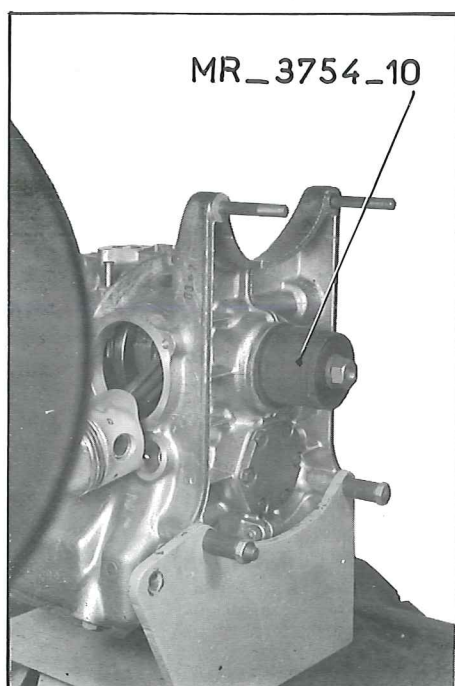
5. Dégager la bague d'étanchéité AR.  
Utiliser l'appareil MR. 3404-70 : percer deux trous  $\phi$  2 mm diamétralement opposés dans le joint. Visser les tiges de l'extracteur dans ces trous. Extraire le joint en vissant la vis centrale de l'extracteur.

7. Monter la bague d'étanchéité :
  - Enduire l'alésage et la surface extérieure de la bague avec de la graisse (graisse à haut point de fusion).
  - Orienter le bord du caoutchouc de la bague vers l'intérieur du moteur.
  - Utiliser l'appareil de mise en place MR. 3754-10. Huiler le cône intérieur de l'appareil avec de l'huile moteur.
  - La bague doit désaffleurer de la partie arrière du carter de 0,3 mm.

8. Monter le volant, serrer les vis à 3,8 m.Kg. (38 m/N). Pendant le serrage, immobiliser le volant à l'aide d'un tournevis passé entre deux dents de la couronne de démarreur.

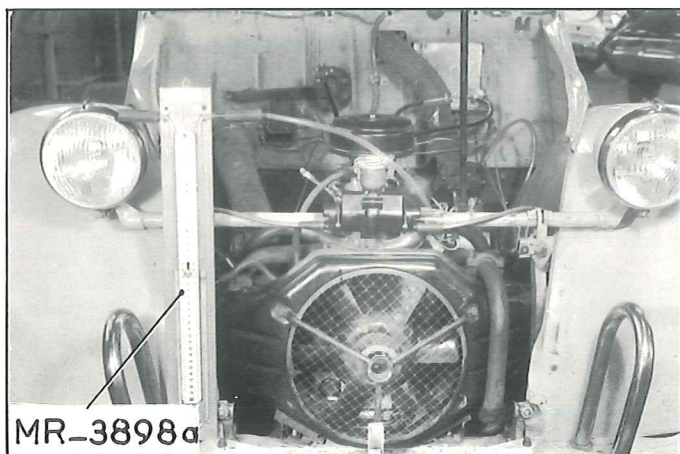
12. Déposer la dynamo (1) (voir Op. A. 532-1).

14. Vérifier à l'aide d'une cale de 5 mm de largeur qu'il subsiste un jeu minimum de 0,05 mm entre la turbine de rejet d'huile et l'alésage du carter, ceci tout autour de la turbine, sinon, déposer l'ensemble moteur boîte de vitesses (voir Op. A.100-1).

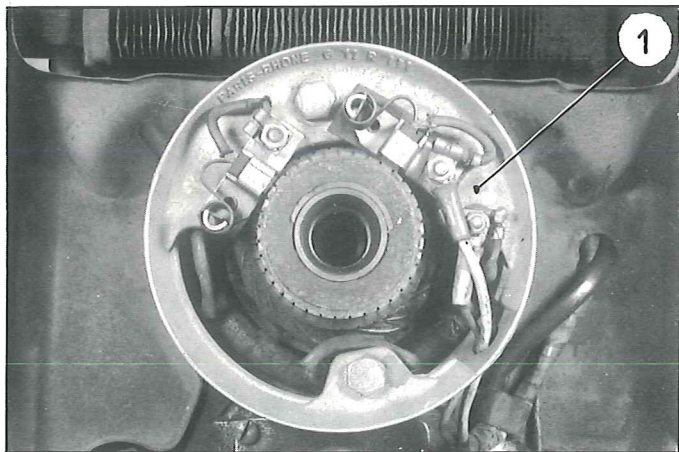
16. Vérifier le carter moteur : la turbine de rejet d'huile du vilebrequin ne doit pas laisser d'empreinte dans l'alésage du carter.  
Les demi-carter doivent être bien centrés par les deux vis rectifiées : l'une servant en même temps à la fixation du réfrigérateur, l'autre diamétralement opposée, à la partie inférieure arrière des carters. S'il y a des bavures dans l'alésage, les retirer soigneusement à l'aide d'un grattoir triangulaire.

17. Vérifier le vilebrequin entre pointes. Ne pas exagérer la pression des pointes, ce qui fausserait le vilebrequin. Si les flasques du vilebrequin n'ont pas tourné, la turbine doit «tourner rond». Dans le cas contraire, remplacer le vilebrequin. Vérifier le jeu du coussinet du palier AV. Un jeu excessif permet le contact de la turbine avec le carter et provoque une fuite d'huile.

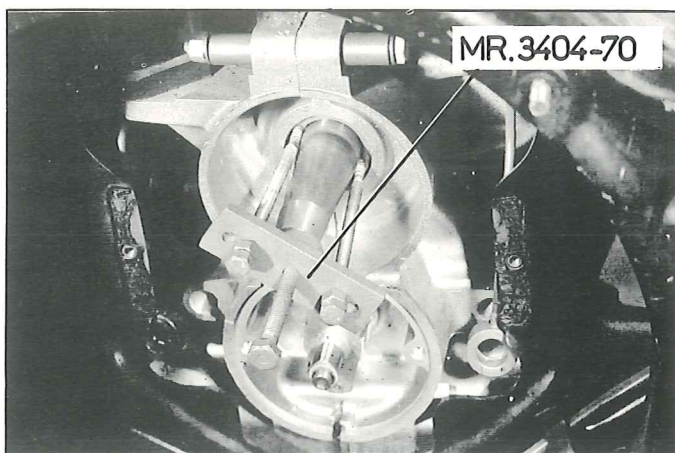
22. Déposer la dynamo (voir Op. A. 532-1).
  23. Vérifier que le jeu latéral ou diamétral du vilebrequin n'est pas exagéré.
  24. Dégager la bague d'étanchéité AV. Utiliser l'appareil MR. 3404-70.

- Percer deux trous de  $\phi = 2$  mm diamétralement opposés dans le joint.
    - Visser les tiges de l'extracteur dans ces trous.
    - Extraire le joint en vissant la vis centrale de l'extracteur.

27. Mettre la bague en place à l'aide d'un tube (tube  $\phi$  extérieur = 45 mm -  $\phi$  intérieur = 31 mm longueur = 100 mm).
- REMARQUE : Pendant l'opération de mise en place des bagues, veiller à ne pas détériorer la lèvre rectifiée du joint, ce qui entraînerait une fuite.
